# 全農・三菱式不耕起播種機による大豆の不耕起栽培

## —岡山県の実証試験—

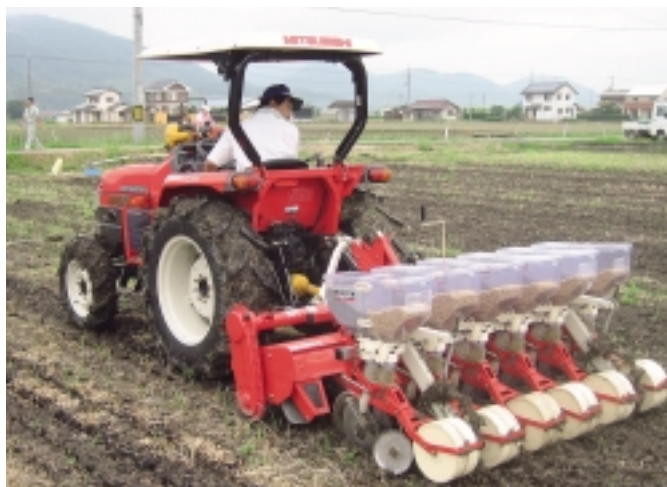
写真 - 1 実証試験に使用した MJSE18-6

岡山県でも、梅雨期の6月中旬～7月上旬を中心に大豆の播種を行う。このため、慣行の耕起圃場では、降雨による作業の大幅な遅れにつながりやすい。全農岡山県本部では、平成17年から「全農・三菱式不耕起播種機 MJSE18 - 6 」(写真 - 1) による実証試験に取り組んでいる。ここでは、平成18年と19年に行った実証試験の結果を中心に紹介する。

全農・三菱式乾田不耕起播種機 MJSE18 - 6 : 30馬力程度のトラクタでけん引する畦幅30cm × 6条 = 1.8m (1行程) ドリル播き、大豆では1点1粒播き (播種深3～4cm) が可能な施肥・播種同時作業機である。不耕起といっても、ロータリー爪で各条7cm幅・深さ6～8cm程度の播き溝をつくり、その中へ播種・施肥を行うため、正確には部分耕播種である。

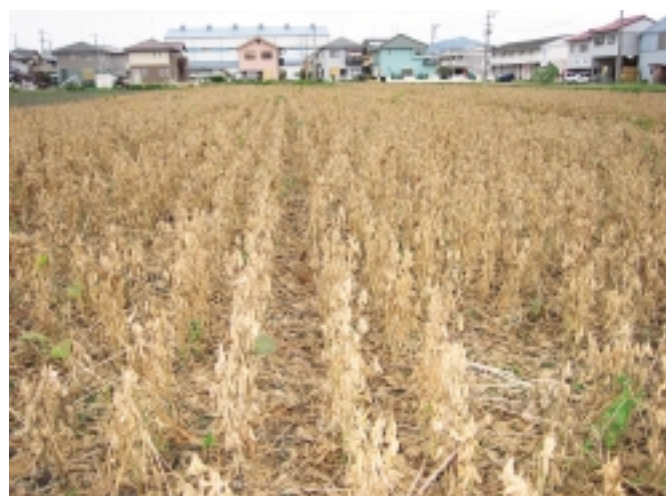
写真 - 2 成熟期を迎えた大豆圃場 (玉野市)

### ● 玉野市 (写真 - 2)

慣行区は、圃場の一部で出芽不良があったが、不耕起区は順調に出芽した。その後の不耕起区の生育は概ね順調であったが、慣行区は、湿害による欠株が目立った。全刈収量を比較すると、不耕起区は、慣行区を大きく優ったが、等級は、大粒が多かったため、皮切れや扁平がみられ、慣行区に比べ低かった。
