読まなきゃ、損だし、AGC / 東日本営業所編

台風対策施工例のご紹介

妻面やサイドからの風の吹き上げ・吹き込み対策の具体例

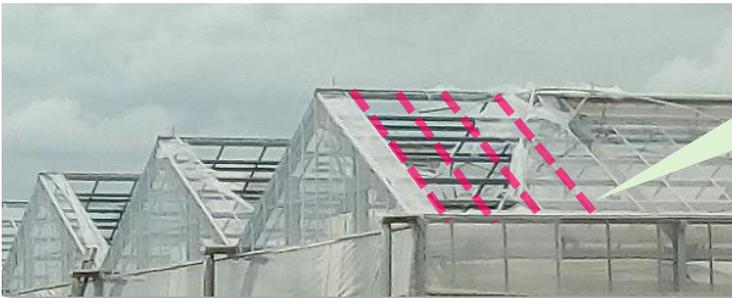
ハウス内部に風が吹き込み、垂木を引きちぎって屋根のフィルムが剥がれました

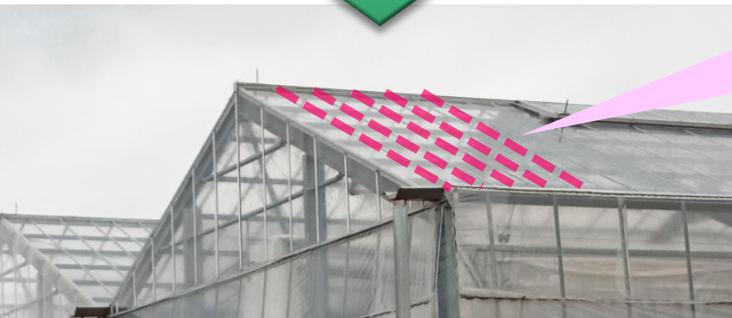
妻面から1スパンの垂木を
600mm→300mmピッチ
に増やしたハウス事例

両三三垂木で
がっちり固定！

■ 垂木を細かく打つ！

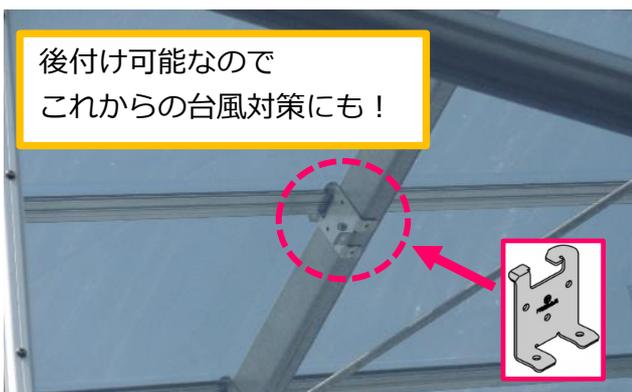
■ 垂木部分に補強金具後付け

後付け可能なので
これからの台風対策にも！

(商品名：ピットノリ補強金具)

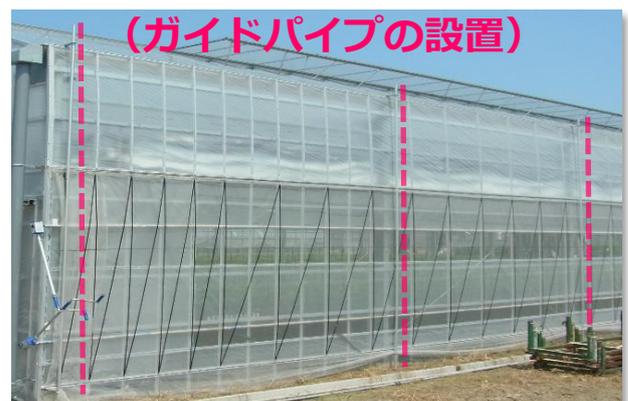
■ サイド巻上げの吹き上がり防止

(ガイドパイプの設置)
